## **PRÜFBERICHT PB 20115**

Auftragssache: Untersuchung der Temperaturbeständigkeit an einer  
Bodenverlaufsmasse

Probenidentifikation: ETS Eco Rapid

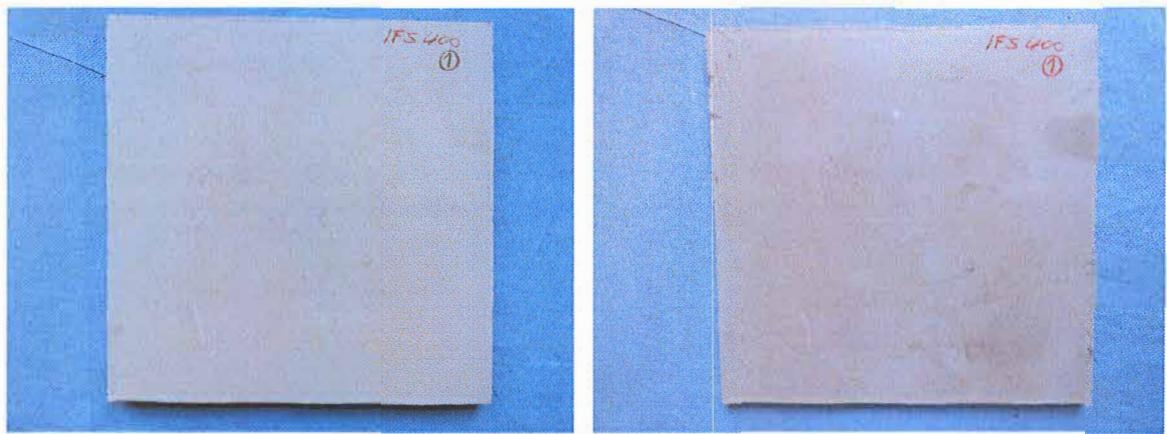
Bild 1: Platte Eco Rapid vor der Temperaturbelastung  
Bild 2: lastung

Platte Eco Rapid nach 3 Tagen Temperaturbelastung bei 500 °C

Das Prüfmaterial zeigte im Kammerofen keine optisch wahrnehmbaren strukturellen Veränderungen bei Temperaturbelastungen von  $400$  und  $500^\circ\text{C}$  [Bilder 1 und 2]. Bei  $700^\circ\text{C}$  sind die Platten zerfallen.

Die Bodenverlaufsmasse Eco Rapid blieb bei einer Temperaturbelastung von 400 °C und 500 °C über 3 Tage formstabil und zeigte keine Rissbildungen. Bei 700 °C zerfielen die Platten nach Abkühlung auf Raumtemperatur.
